Řemenový ventilátor BKF 135 3f 3lopatky

F5103VR23B

FUNKCE A POPIS VÝROBKU

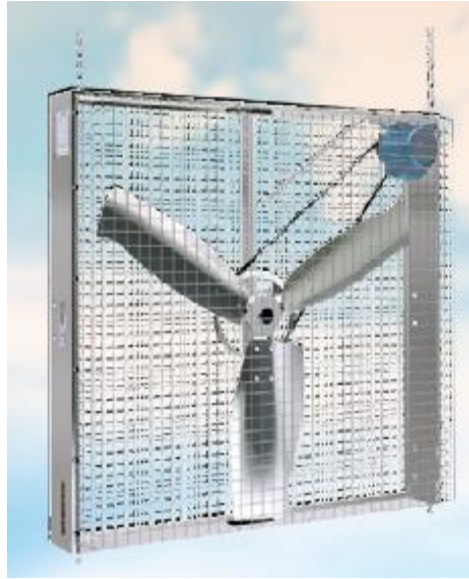
Hliníkové rotorové listy. Oboustranná mřížka. Oka pro zavěšení na řetízky. Zavěšení je řešeno dvěma řetězy shora a jedním ze zadu pro určení správného sklonu.

Průměr lopatek	1323 mm
výška	1380 mm
délka	1380 mm
šířka	300 mm

Výkon při 0 Pa:	44430 m ³ /h
Otáčky	446 min ⁻¹
Přívodní napětí:	400 V
Proud:	2 A
Výkon motoru:	0,75 kW
Krytí:	IP 54

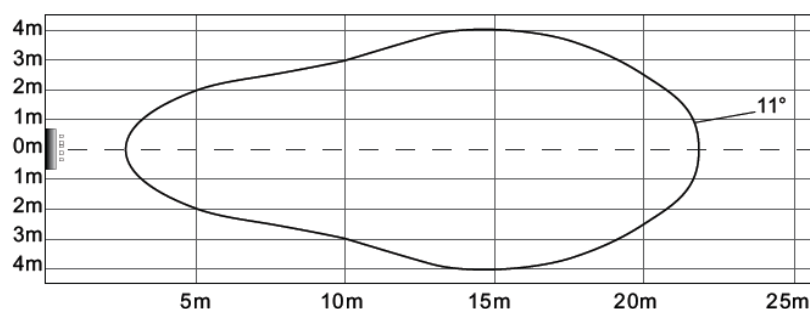
Ideální výška je 2,7m spodní hrany nad podlahou a sklon 10-12°. Vzdálenost mezi ventilátory by neměla být větší než 10 násobek průměru ventilátoru (13 – 15 m). Minimální rychlost proudění vzduchu by neměla být nižší než 1,34 m/s (4,8 km/h, 80 m/min, 3 mph, 264 fpm)

plocha kde je proudění vzduchu rychlejší než 1,34 m/s ve výšce 1 m nad podlahou.
